# KARTA REJESTRACYJNA OSUWISKA

1 4 - 2 7 - 0 5 2 - 0 3 4 4 4 6

| 11. Inne dane lokalizacyjne:<br>Osuwisko na skarpie południowego stoku doliny Skrwy, po drugiej stronie rzeki Sułocin Teodory. | | | |

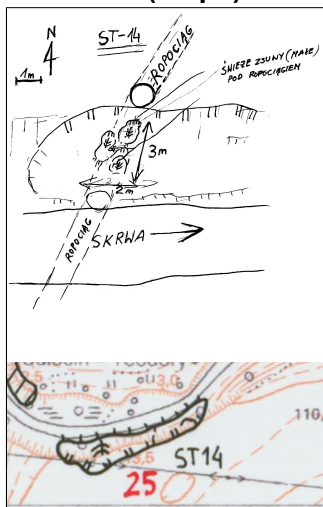
### 14. Szkic (mapa) osuwiska:

| 6. Krótki opis słowny:<br>Zespół łączących się osuwisk na bardzo stromej skarpie stoku doliny Skrwy, w części środkowej jest aktywne (zsuw nastąpił w 2011 roku), nastąpiło zsunięcie niewielkiego obszaru pola uprawnego o długości 3-5m i szerokości około 25m. Obecnie miejsce zsuwu jest zasypywane pniami drzew, głazami i śmieciami przez okolicznych mieszkańców. Drugim niebezpiecznym obszarem jest północna część osuwiska, gdzie pod znajdującymi się tu rurami ropociągu pojawiły się niewielkie obsunięcia. Rzeźba wewnątrzosuwiskowa przejawia się wraźną skarpią główną, czołem i kolumiami. Na kolumium w rejonie czoła występują podmołoci i wysięki. | | | |

Należy zabezpieczyć skarpe w rejonie ropociągu poprzez jej odwodnienie i wzmocnienie. Zabezpieczenie rejonu pod polami uprawnymi pochłonełoby zbyt wiele środków.
